Die Aufdeckung von Relikten im Heiligen Land

Bestandsaufnahme, Untersuchung und Erhalt
zweier Mikwaot auf dem Zionsberg in Jerusalem

MASTERARBEIT

2.5 BAUZUSTANDS- UND SCHADENSANALYSE

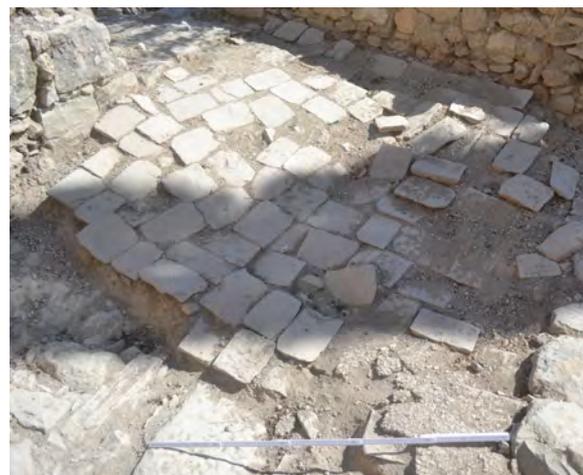
Gemäß Abbildung 82 zeigt der Boden auf Mik-waot-Ebene Verluste von Fugenmörtel auf, die zur Stabilisierung der Bodenplatten dienen. An einigen Stellen ist der Mörtel gänzlich weg, so dass die Bodenplatten lose auf dem Felsbau- grund aufliegen. Auch die Verfugung zwischen den quaderförmigen Stufen des ersten Zu- gangs weist Fehlstellen auf. Dazwischen findet sich meist ein sandiges Gemenge (siehe Ab- bildung 83).

Abbildung 83: Fugenmörtelverluste und lose Bodenplat- ten aus Anlage II.4.1

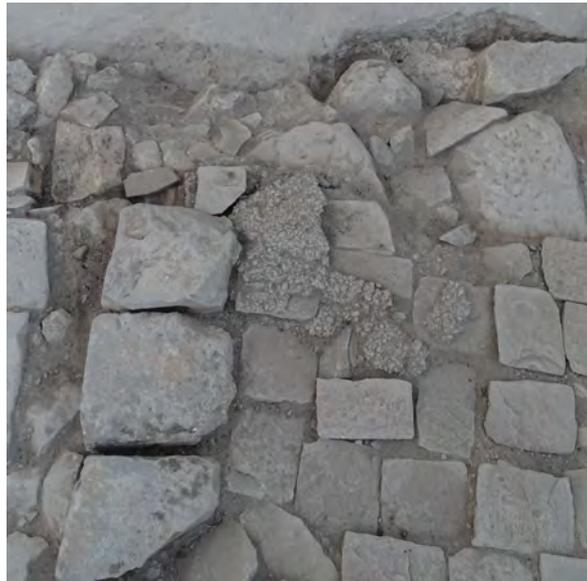
Abbildung 84: Gussbetonreste an letzter Stufe auf Mik-waot-Ebene

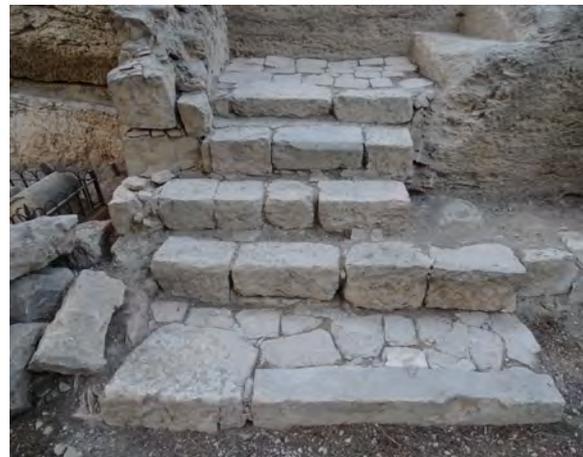
Die ersten vier quaderförmigen Stufen des ersten Zugangs, der in nordöstliche Richtung von der Friedhofsebene ausgeht sowie die letzten beiden Stufen des Zugangs in südöstliche Richtung, weisen Verluste an der Steinoberfläche auf. Die Steine weisen durch mechanische Einwirkung zur Bearbeitung der Steinform und -größe kleine Schlitz- bzw. Einkerbungen auf, die sich wohl im Verwitterungsprozess vergrößern (siehe Abbildung 85).

Abbildung 85: Oberflächenverluste an quaderförmigen Stufen am Zugang auf Friedhofsebene aus Anlage II.4.7

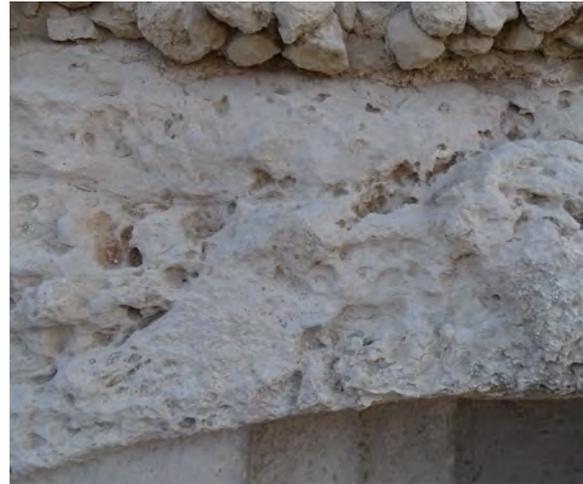
Abbildung 86: wabenförmige Hohlräume im Felsbaugrund aus Anlage II.4.9

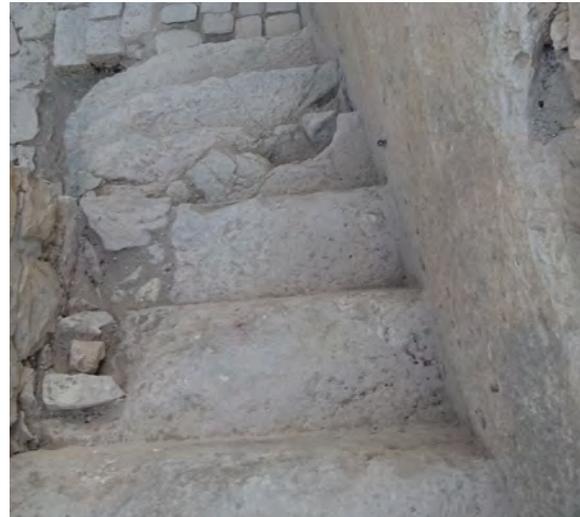
Die dritte und vierte Stufe des in Fels gehauenen ersten Zugangs in südöstliche Richtung weisen Risse auf. Außerdem lösen sich Felsstücke in einer Größe von etwa zehn mal zehn Zentimetern (siehe Abbildung 87).

Die Risse können infolge von Abnutzung entstanden sein. Es besteht die Gefahr des weiteren Abbruchs der Stufen.

Abbildung 87: Risse und Abbruch von Felsstufen Zugang aus Anlage II.4.10

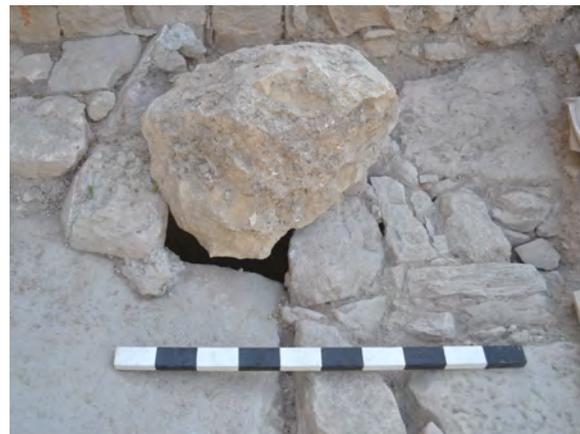
Das große Loch auf Mikwaot-Ebene ist mit einem lose aufliegenden Stein abgedeckt. Der Boden an dieser Stelle ist wohl mit Bruchsteinen aufgefüllt (in Abbildung 88 rechts). Im Deckenbereich in der darunterliegenden Zisterne befinden sich an dieser Stelle ebenso Bruchsteine als Füllmaterial.

Abbildung 88: Loch im Boden, Baugrund mit Bruchsteinen aufgefüllt aus Anlage II.4.12

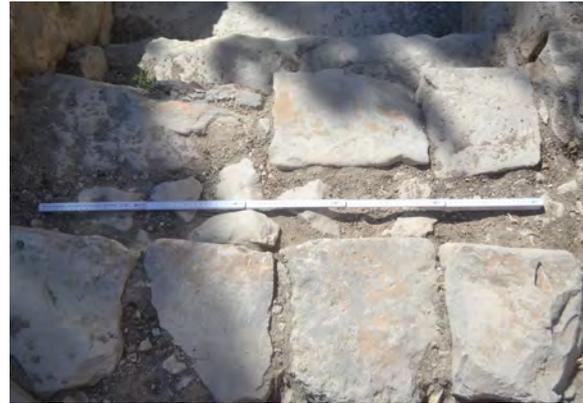
Abbildung 89: Quaderstufen lockern sich, oberste Stufe erster Zugang aus Anlage II.4.14

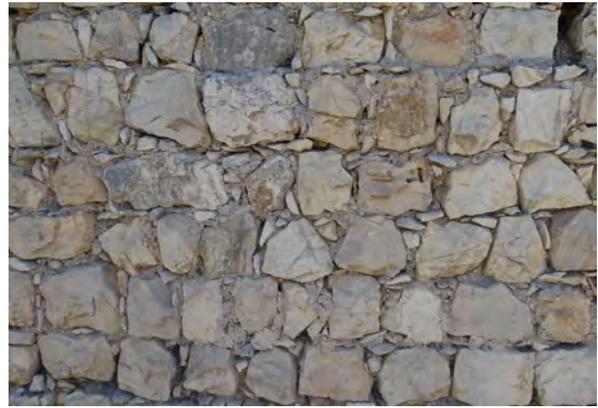
Mauer A kennzeichnet sich durch die Verwendung von verschiedenen Mauerarten (vgl. Kapitel 2.2). Grundsätzlich lässt sich ein erhöhter Grad von Erosion an den Oberflächen des Bruchstein-Schichtenmauerwerks feststellen (siehe Abbildung 91). Die oberen sechs Reihen sowie der Bereich des zugemauerten Zugangs scheinen wohl weniger verwittert, wenn auch diese Bereiche von biologischer Besiedlung und Ablagerungen an der Steinoberfläche betroffen sind.

Abbildung 91: Differenzielle Erosion, südwestl. Ansicht Mauer A aus Anlage II.4.15

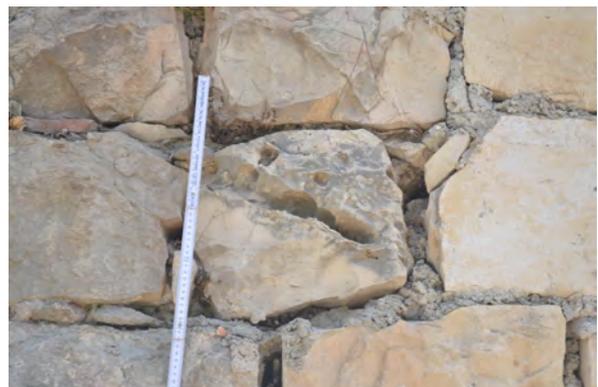
Einige Steine der Mauer A weisen kleine Löcher auf der Oberfläche auf (siehe Abbildung 92). Teilweise treten auch wurmförmige Aushöhlungen auf.

Abbildung 92: Alveolen an Mauer A aus Anlage II.4.19

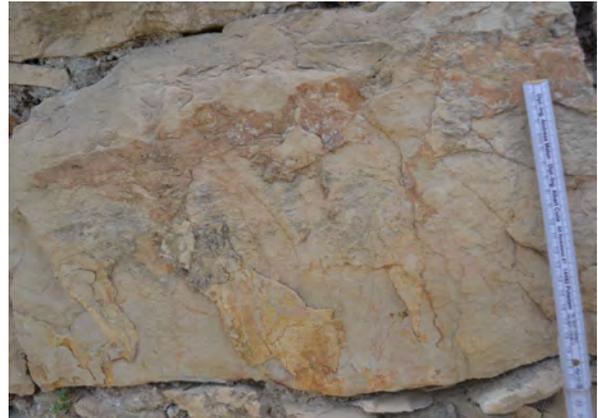
Schalenbildung stellt einen Schaden infolge der ständigen Feuchteeinwirkung auf den Stein dar, der häufig an Sandsteinen auftritt.⁸⁶

Abbildung 93: Abschälen dünner oberflächenparalleler Schalen Mauer A, aus Anlage II.4.20

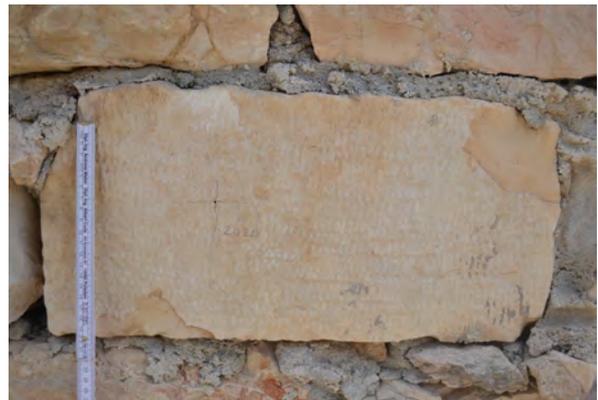
Teilweise treten lokale Verluste der Steinoberfläche auf. Die Erscheinungsbilder variieren. In Abbildung 94 handelt es sich um einen Ausbruch.

Abbildung 94: lokale Verluste an der Steinoberfläche aus Anlage II.4.21

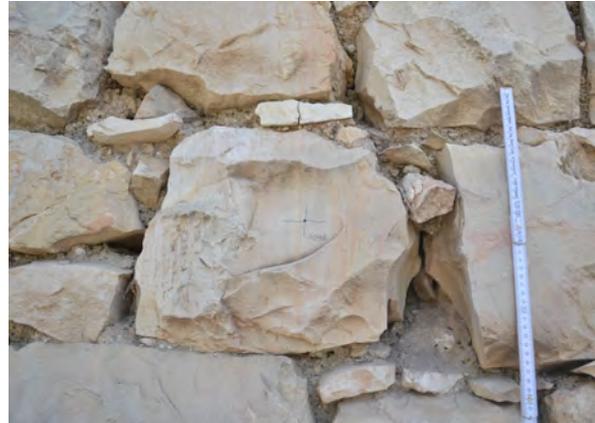
Der verwendete Mauermörtel im Bereich des Bruchstein- Schichtenmauerwerks bröckelt aus den Fugen heraus. Teilweise treten ganze Fehlstellen auf (siehe Abbildung 95).

Abbildung 95: Verluste des Mauermörtels, Mauer A aus Anlage II.4.22

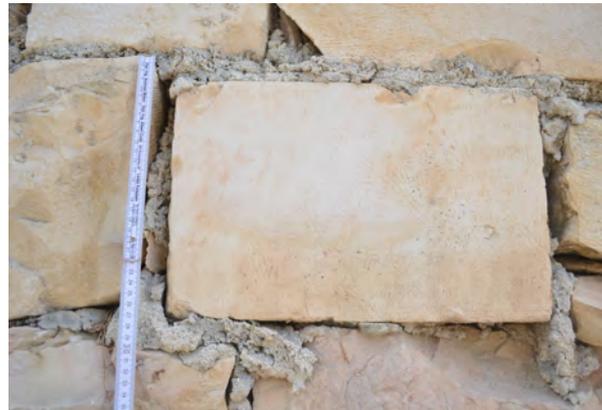
Auch hier kann dies die Tragfähigkeit der gesamten Mauer beeinflussen sowie Schäden an den Steinen in Form von Rissen oder Ausbrüchen hervorrufen.⁸⁹

Abbildung 96: ungleichmäßige Fugenausbildung mit Zementmörtel an Mauer A aus Anlage II.4.23

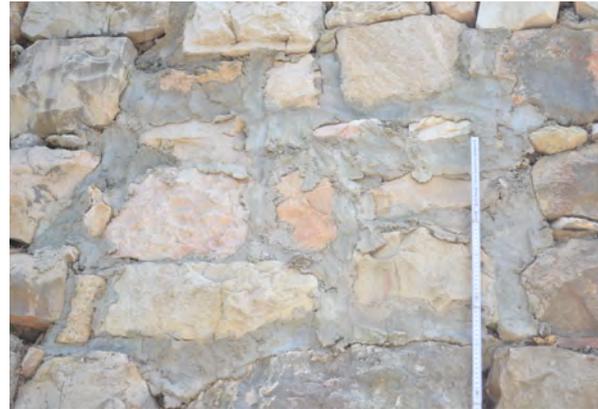
Auf einer etwa 0,5 Quadratmeter großen Fläche in Mauer A sind die Steine satt in Zementmörtel eingebettet. Der Mörtel tritt aus den Fugen heraus und ist teilweise auch auf der Steinoberfläche aufgetragen. Die umliegenden Fugen weisen einen anderen Mörtel auf, bei dem es sich wohl um Kalkmörtel handelt (siehe Abbildung 97).

Abbildung 97: Satt mit Zementmörtel eingebettete Steine in Mauer A aus Anlage II.4.25

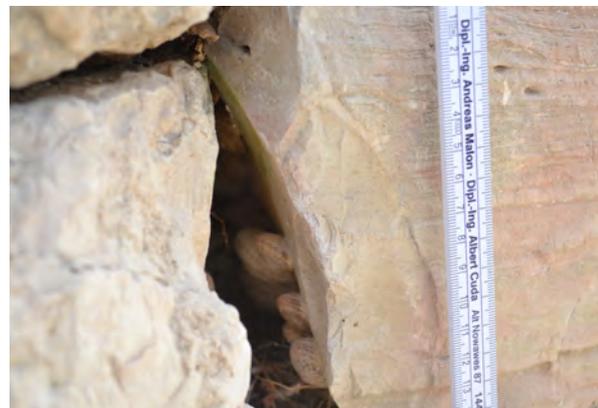
Die Fugen der Mauer weisen unterschiedliche Formen der biologischen Besiedlung auf. Es finden sich sowohl Schnecken, als auch Wurzelwerk und Pflanzen auf (siehe Abbildung 98).

Abbildung 98: Biologische Besiedlung (Schnecken) in Mauerfugen in Mauer A aus Anlage II.4.26

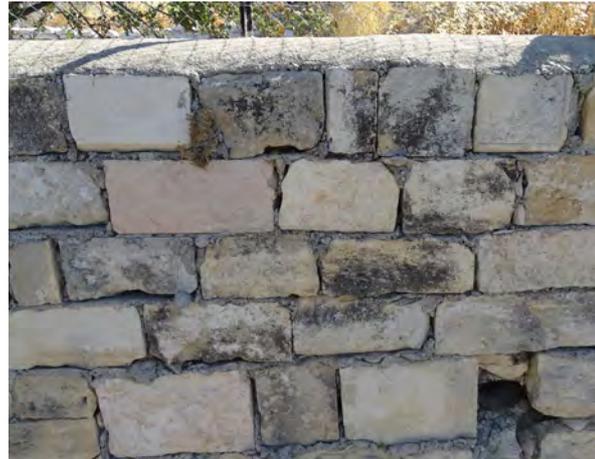
Die schwarze Verfärbung an den Steinen kann verschiedene Ursachen aufweisen. Es können sich färbende Substanzen sein, die aus den verwendeten Baumaterialien herausgewaschen werden. Das zum Verbau verwendete Fugenmaterial kann im Material enthaltene Eisenminerale auswaschen. Dies kann schon während der Vermauerung oder auch später stattfinden. Teilweise treten Auswaschungen auch bei Staunässe auf. Die Steine können weiter beschädigt werden.⁹²

Abbildung 99: dunkle Verfärbung an der Steinoberfläche, Mauer A aus Anlage II.4.28

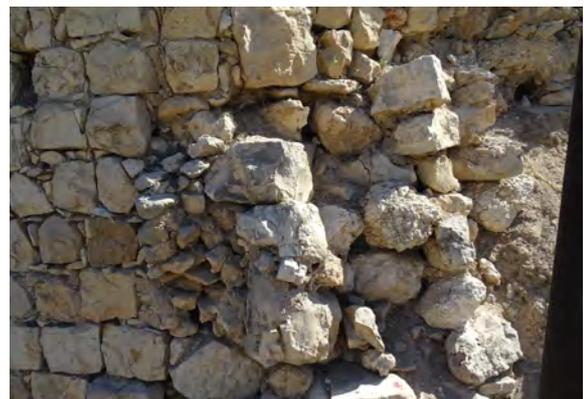
Die Standsicherheit der Stützmauer an dieser Stelle ist nicht mehr gewährleistet.

Abbildung 100: loses Material, Gefahr des Einbruchs Mauer A (über Mauer C) aus Anlage II.4.29

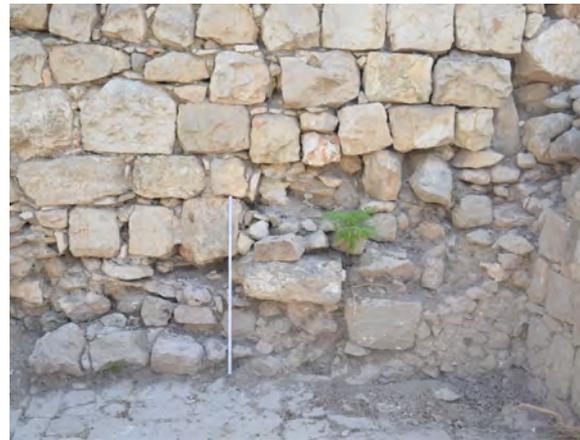
An der südwestlichen Ansicht (unten rechts), weist Mauer A gemäß Beschreibung im Kapitel 2.2.2 Bruchsteinmauerwerk auf. Das Mauerwerk zeigt an dieser Stelle Fehlstellen an Mörtel und Steinen auf sowie lockeres Material (siehe Abbildung 101).

Abbildung 101: loses Material, Gefahr des Einbruchs Mauer A aus Anlage II.4.30

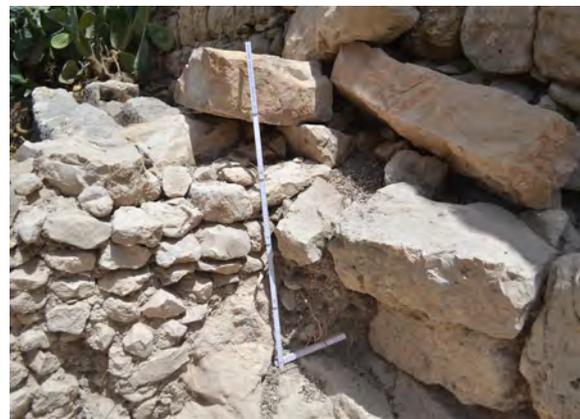
Abbildung 102: loses Material, Gefahr des Einbruchs Mauer A an Mauer B aus Anlage II.4.31

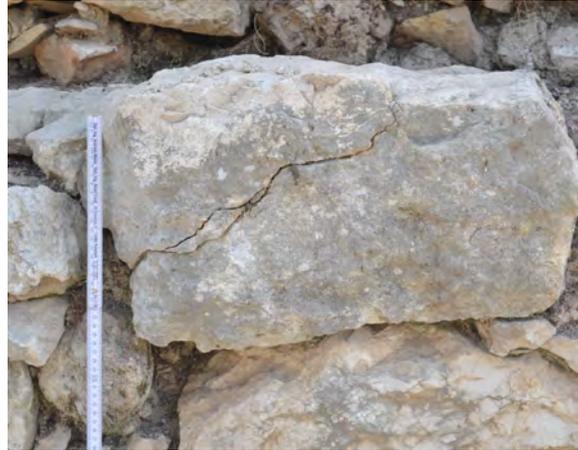
Einer der Steine im Eingangsbereich der zweiten Mikwe zeigt einen etwa 25 Zentimeter langen und etwa 3 Millimeter breiten Riss auf. Der Riss zieht sich nahezu durch den gesamten Stein.

Abbildung 103: Riss im Stein über Mikwe 2 aus Anlage II.4.32

Steine mit einem breiten Riss, der einen Bruch zur Folge haben kann, sollten ausgetauscht werden, da sie die Tragfähigkeit der Mauer beeinflussen können.⁹⁴

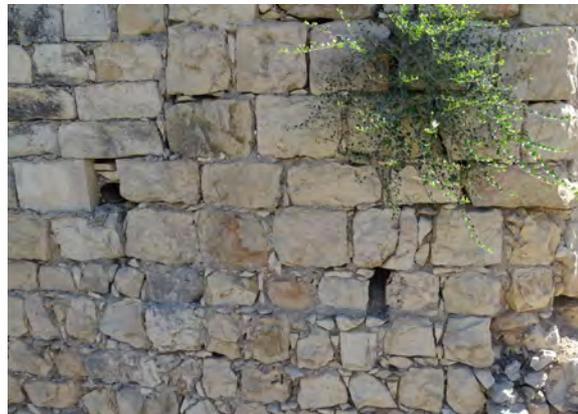
In Mauer A befinden sich kleinere Löcher, die vermutlich den Regenwasserabfluss der darüber liegenden Ebene dienen. Gemäß Abbildung 104 weist einer der darüber liegenden Steine einen Bruch auf.

Die lotrechten Lasten werden durch das Loch umgelenkt, was zu einer erheblichen Zunahme der waagerechten Zugspannungen über und unter der Öffnung führt und vertikale Risse hervorruft.⁹⁵

Abbildung 104: Löcher in Mauer A aus Anlage II.4.33

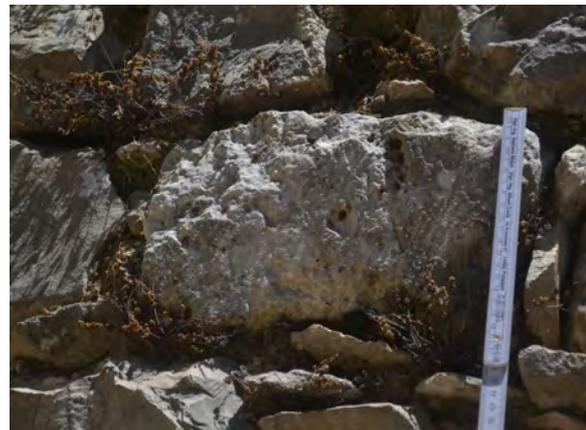
Pflanzen siedeln sich dort an, wo Wasser verfügbar ist. Die Wurzeln dringen in Fugen und Risse ein und können diese weiter aufweiten. Sie tragen auch dazu bei, die Stellen, wo sie wachsen, feucht zu halten.⁹⁶

Abbildung 106: Erosion der Steine und biologische Besiedlung der Fugen aus Anlage II.4.34

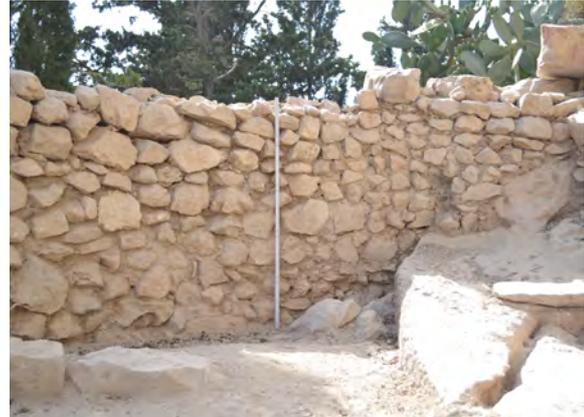
Da es sich um eine Bruchsteinmauer handelt und damit keine geraden Lagerfugen und geometrischen Steine zu finden sind, die eine höhere Stabilität erwirken könnten, ist eine Behandlung der Mauer erforderlich.

Abbildung 107: Mauermörtel bröckelt heraus, obere Reihen: lockeres Material aus Anlage II.4.38

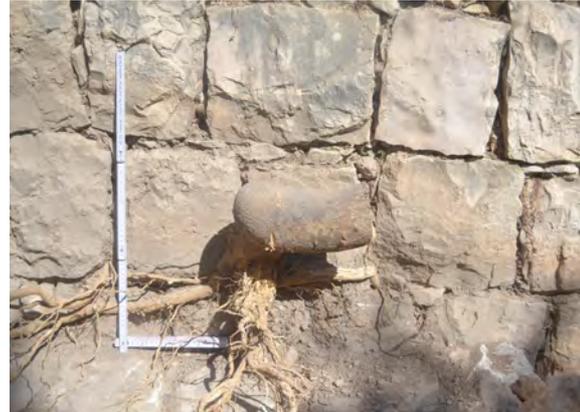
Wie auch an Mauer A und B treten an Mauer C Schäden an der Oberfläche infolge der Verwitterung auf. Der Mauermörtel bröckelt heraus. Teilweise fehlt der Mörtel gänzlich. Verschiedene Formen der biologischen Besiedlung treten auf. Vor allem auf der nordwestlichen Seite der Mauer befindet sich eine große Wurzel in einer Fuge mit einem Durchmesser von etwa zehn Zentimetern, die wohl bis in das Innere der Mauer verwurzelt ist (siehe Abbildung 110).

Abbildung 110: Wurzelbefall Mauer C aus Anlage II.4.40

Die Wurzeln drohen die Mauer weiter zu beschädigen, in dem diese weiter und tiefer in die Fugen und Risse eindringen. Während des Wachstums können die Wurzeln die Fugen und Risse aufweiten und das Gestein aufbrechen.⁹⁸

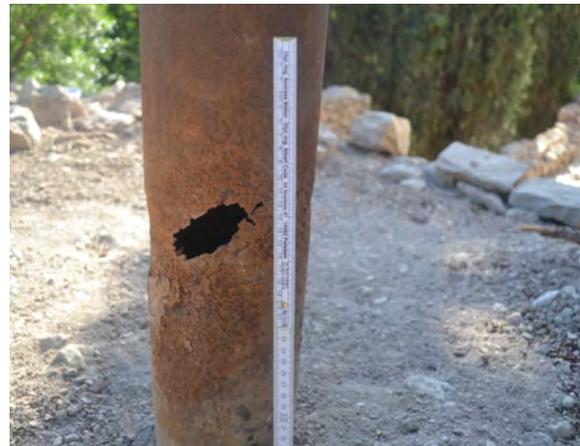
Der Mast droht weiter zu korrodieren; durch diese Veränderung der Werkstoffeigenschaften wird die Tragfähigkeit beeinträchtigt.⁹⁹ Infolge dessen droht der Mast abzuknicken und dadurch andere Bereiche der Anlage zu beschädigen.

Abbildung 111: korrodiertes Mast auf Mauer C aus Anlage II.4.42

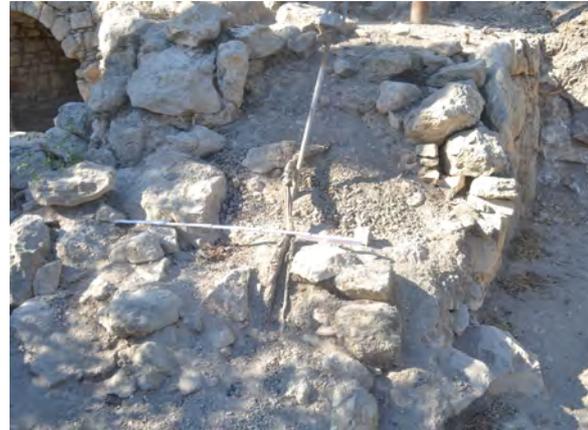
Abbildung 112: loses Steinmaterial, Gefahr des weiteren Abbruchs aus Anlage II.4.43

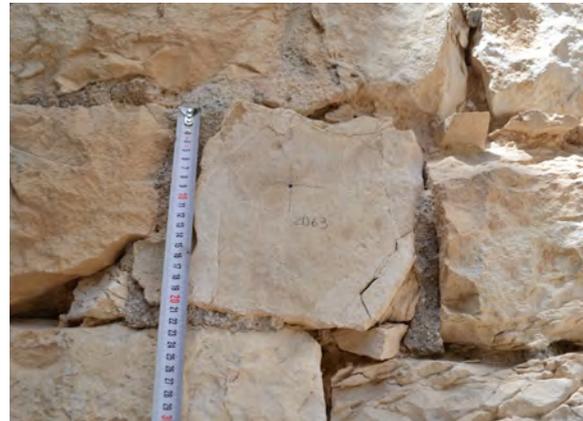
Abbildung 116: Zerfall in Gesteinspartikel an der Stein-
oberfläche Mauer D aus Anlage II.4.45

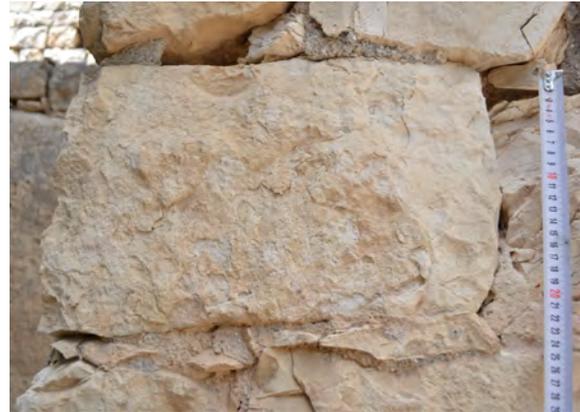
Abbildung 117: Abschälen an der Steinoberfläche aus Anlage II.4.46

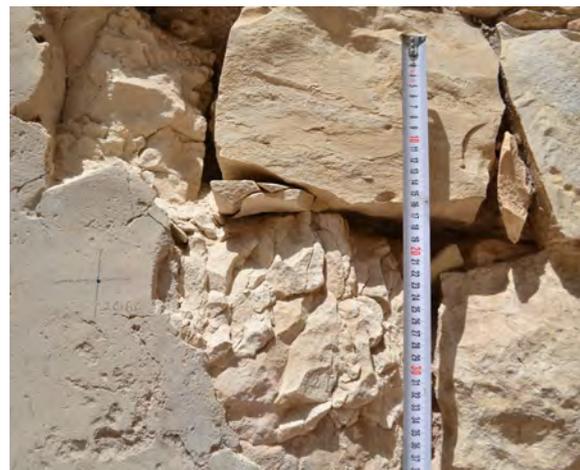
Abbildung 118: Schichtspaltung des Steins aus Anlage II.4.48

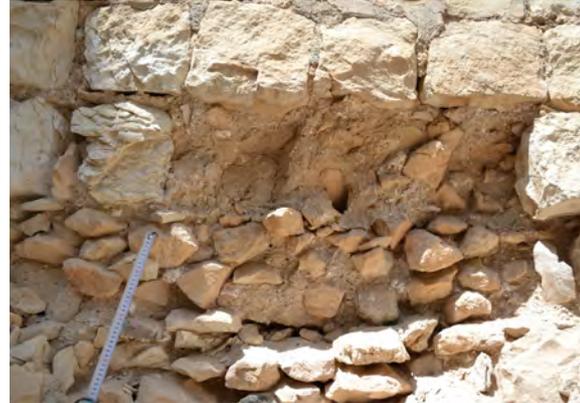
Abbildung 119: Fehlstelle in Mauer D aus Anlage II.4.50

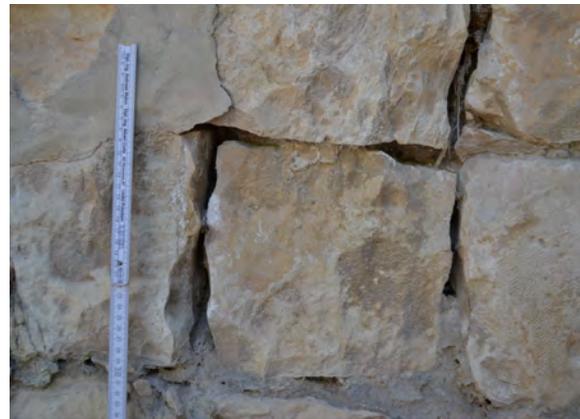
Neben der großen Fehlstelle von Steinen auf der südwestlichen Seite der Mauer D zeigt auch der Mauermörtel in vereinzelten Bereichen Fehlstellen auf oder bröckelt heraus. Auch der Fugenmörtel, bei dem es sich wohl um Zementmörtel handelt (vgl. Absatz 2.2.2) weist kleine Risse auf oder bröckelt ab (siehe Abbildung 120).

Abbildung 120: Fehlstelle des Fugen- und Mauermörtel aus Anlage II.4.51

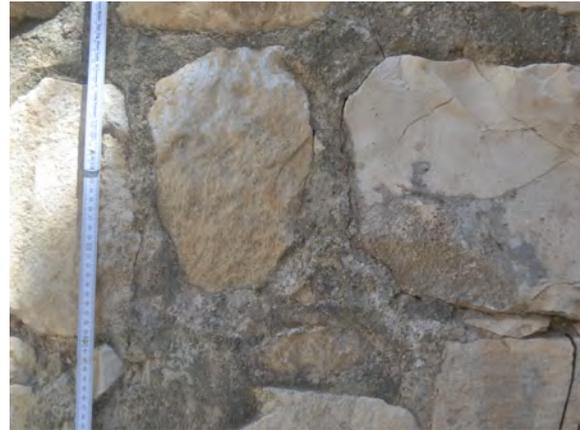
Abbildung 121: Krustenbildung an der Stein- und Mörteloberfläche aus Anlage II.4.52

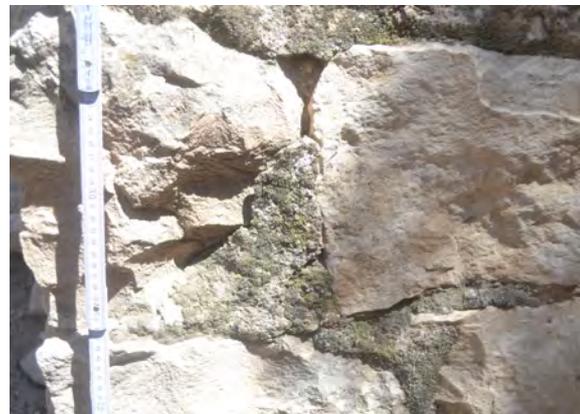
Abbildung 122: biologische Besiedlung in Form von Moos aus Anlage II.4.53

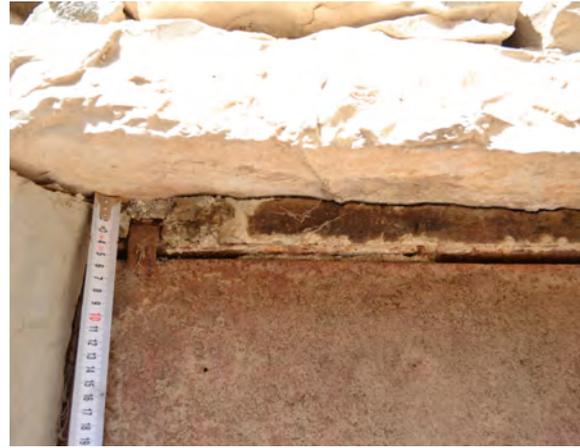
Abbildung 123: Korrosion der Metallabdeckung in Mauer D aus Anlage II.4.54

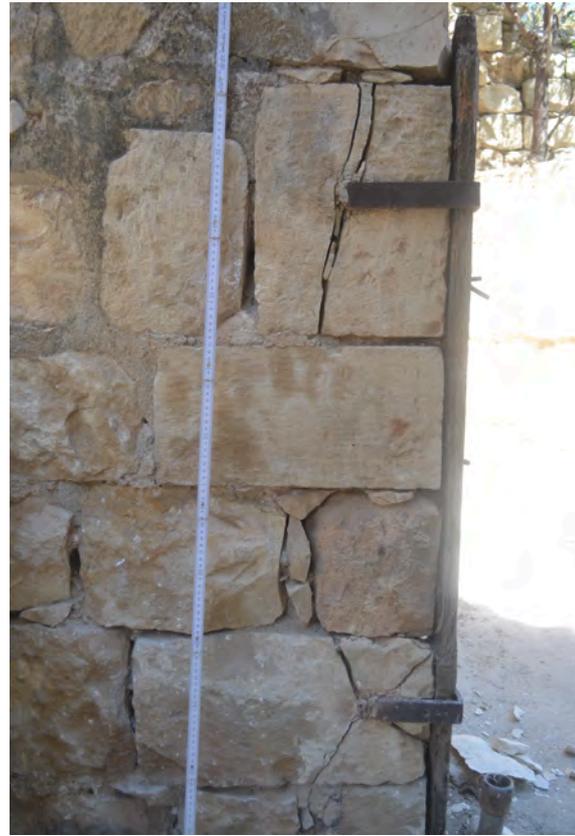
Abbildung 124: Risse durch Materialeinlagerung aus Anlage II.4.56

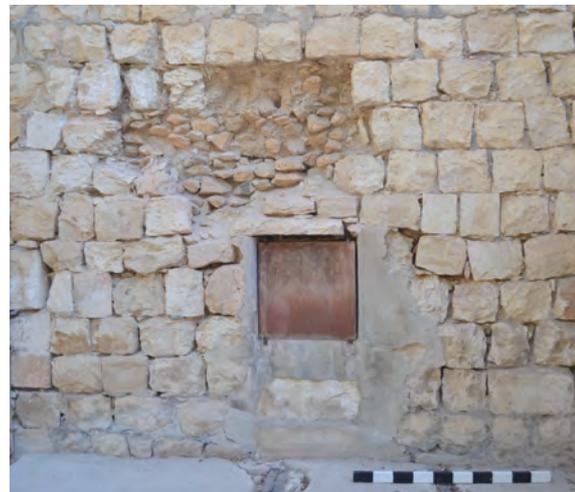
Durch die Fehlstelle müssen die vertikalen Lasten umgelenkt werden, was zu einer erheblichen Zunahme der waagerechten Zugspannungen über und unter der Fehlstelle führt.¹¹²

Abbildung 125: Abbruchgefahr durch Fehlstelle in der Vorsatzschale aus Anlage II.4.57

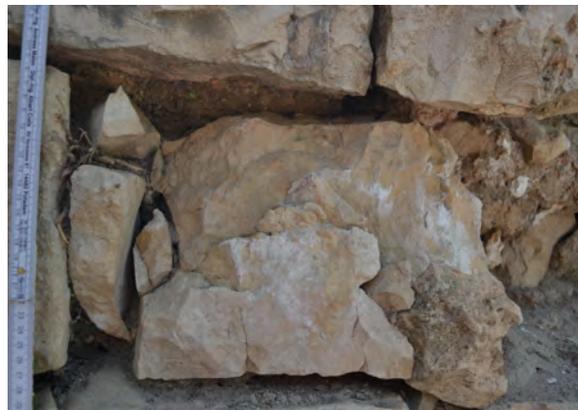
Einige Quadersteine der Mauer E weisen große Schäden auf. Die Steine trennen sich in verschieden dicke Lagen im Zentimeterbereich (siehe Abbildung 129). Teilweise zerfallen sie bis hin zum Totalverlust (siehe Abbildung 130). Es finden sich zudem weiße Ablagerungen in diesen Bereichen.

Abbildung 129: Zerfall der Steine in Form von Schichtspaltung mit weißen Ablagerungen aus Anlage II.4.61

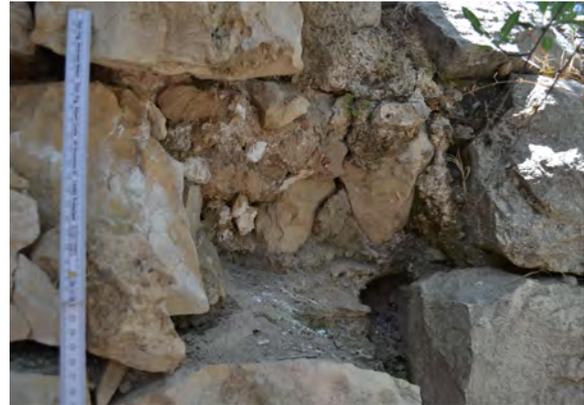
Abbildung 130: Totalverlust der Steine mit weißen Ablagerungen aus Anlage II.4.62

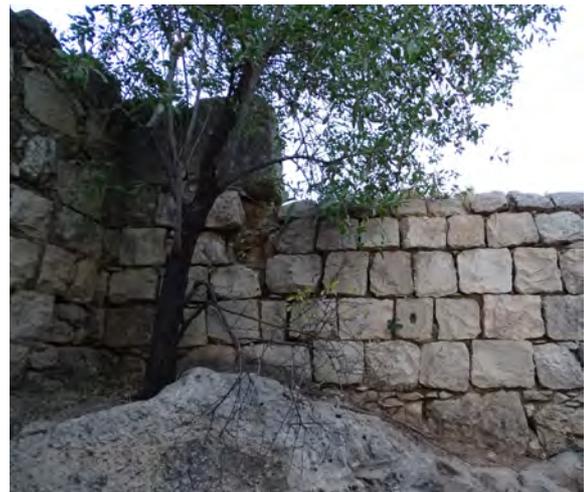
Abbildung 131). Der Stamm hat einen Durchmesser von etwa zehn Zentimetern. Der Baum ist etwa zwei Meter hoch und wohl im anstehenden Fels verwurzelt. Es handelt sich dabei um einen Mandelbaum.

Abbildung 131: Biologische Besiedlung (Mandelbaum) aus Anlage II.4.63

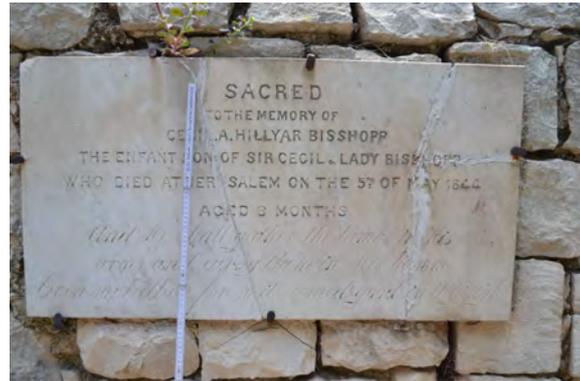
Abbildung 132: Risse/Brüche im Formstein und unterhalb des Formsteins aufgrund von Materialeinlagerung aus Anlage II.4.67

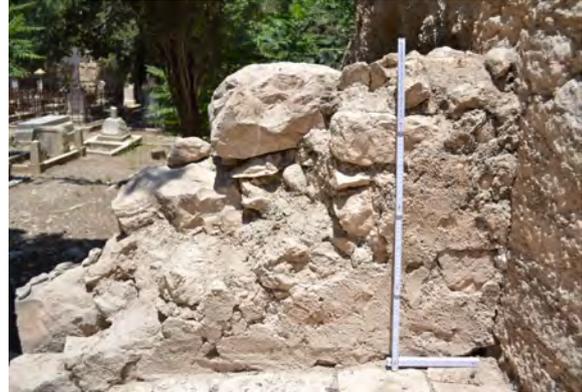
Abbildung 134: Verwitterung der Mauer F aus Anlage
II.4.68

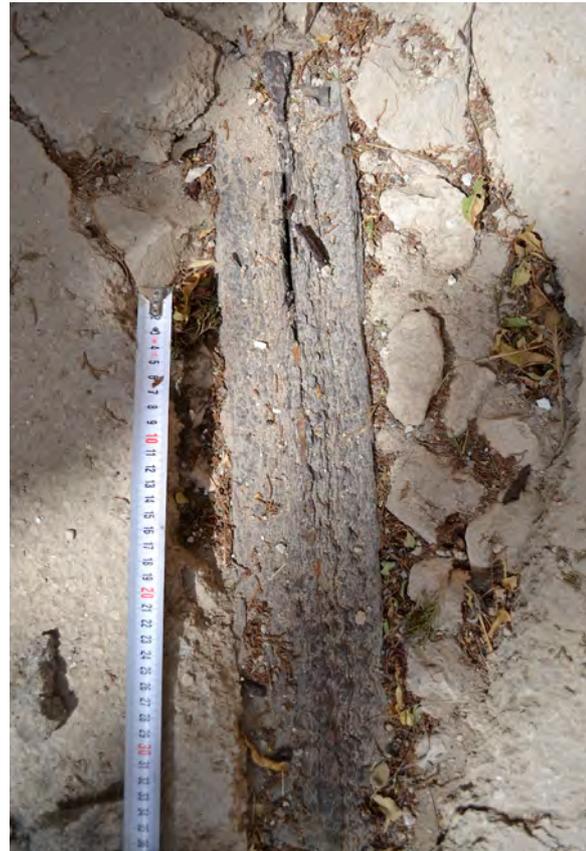
Abbildung 137: stark korrodierte Stahlträger des Podestes aus Anlage II.4.72

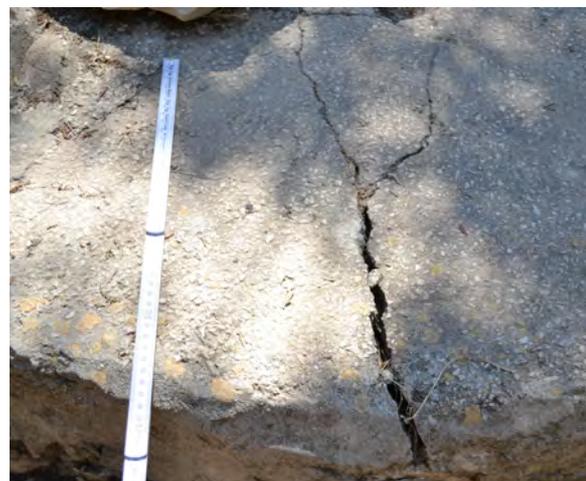
Die Rissbildung kann durch statische Einflüsse aber auch durch Feuchteinwirkung auf das Metall hervorgerufen werden.¹²⁰

Abbildung 138: Risse im Beton aus Anlage II.4.74

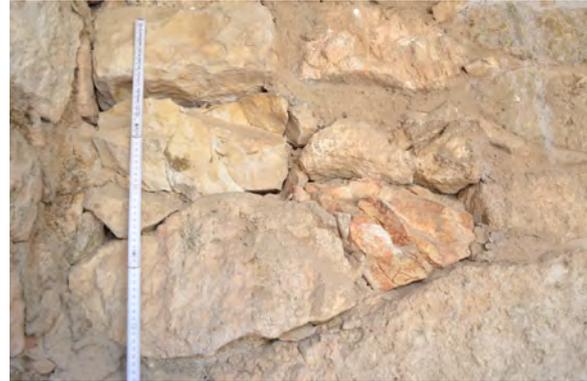
Wie auch bei den bisher beschriebenen Schäden an den Mauern weist die südwestliche Ansicht in Mikwe 1 beschädigte Steine auf (siehe Abbildung 140). Hierbei fallen größere Gesteinsschichten der Steine ab. Eine Trennung verschiedener Lagen ist ersichtlich, wie sie bei dem Prozess der Schichtspaltung auftritt.

Abbildung 140: Schichtspaltung der Steine aus Anlage II.4.75

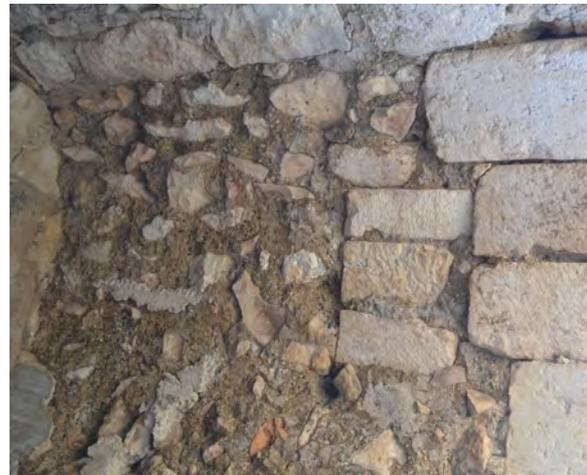
Der im Gewölbe verwendete Mörtel, bei dem es sich wohl um Beton mit groben Zuschlagstoffen handelt, bröckelt heraus. Der Mörtel ist zudem feucht, löchrig, weist teilweise Fehlstellen und eine biologische Besiedlung in Form von Moose auf (siehe Abbildung 141).

Abbildung 141: Mörtel im Gewölbe aus Anlage II.4.77

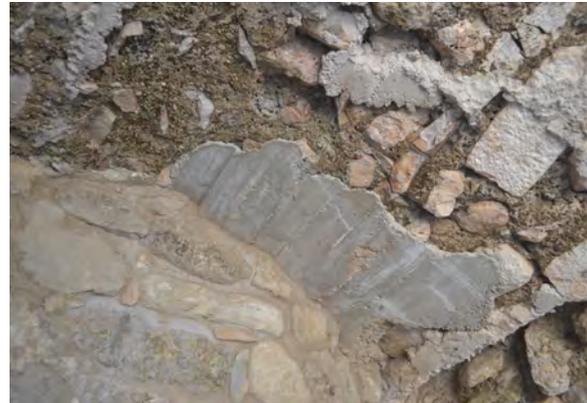
Abbildung 142: Zementschicht im Gewölbe aus Anlage II.4.78

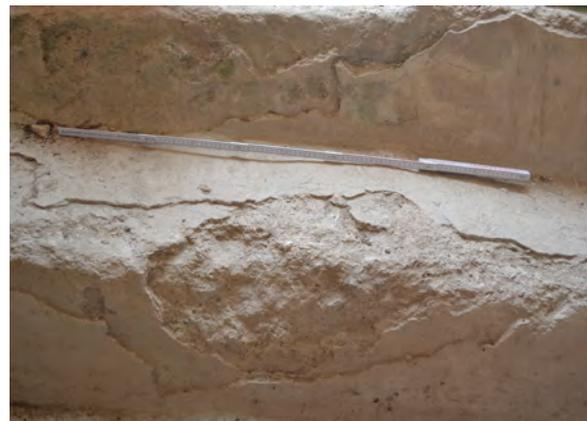
Abbildung 143: Putzsichten lösen sich vom Untergrund aus Anlage II.4.79

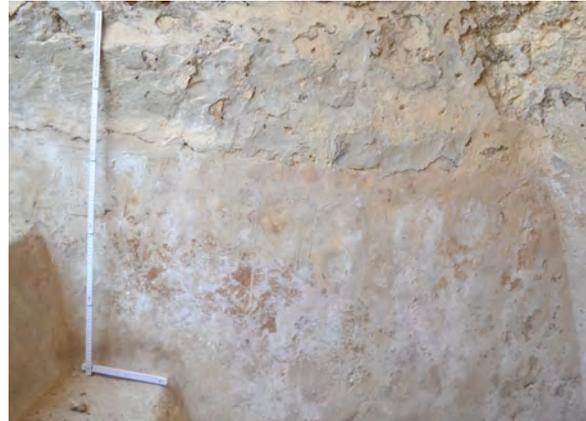
Abbildung 144: Ablösen des Putzes vom Untergrund aus Anlage II.4.80

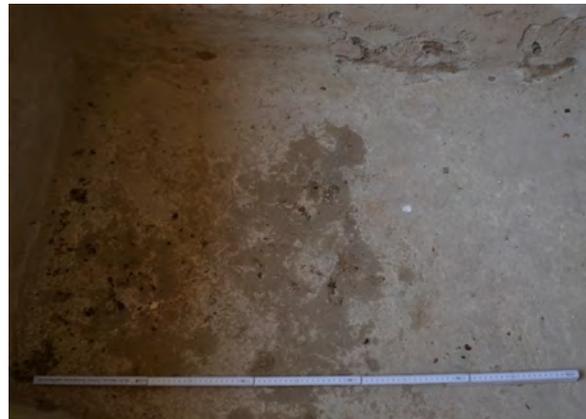
Abbildung 145: Feuchtfleck im Beckenbereich der ersten Mikwe aus Anlage II.4.81

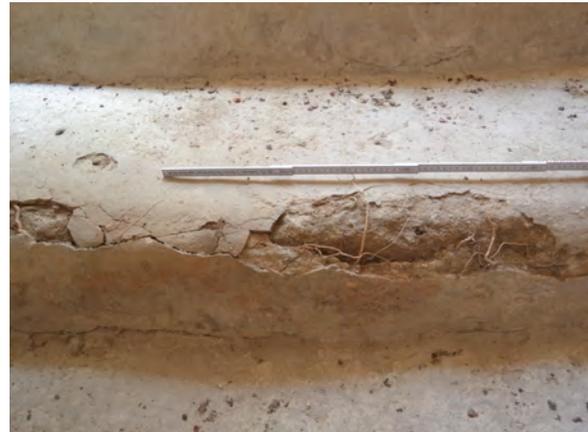
Abbildung 147: biologische Besiedlung (Pflanze/Wurzel) zwischen Putz und Untergrund aus Anlage II.4.83

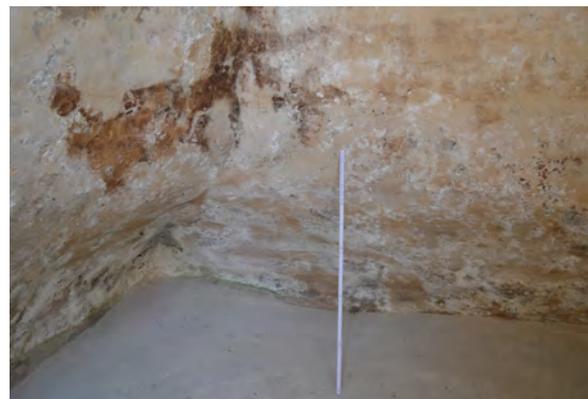
Abbildung 148: Feuchte und weiße Ablagerungen in Mikwe 2 aus Anlage II.4.84

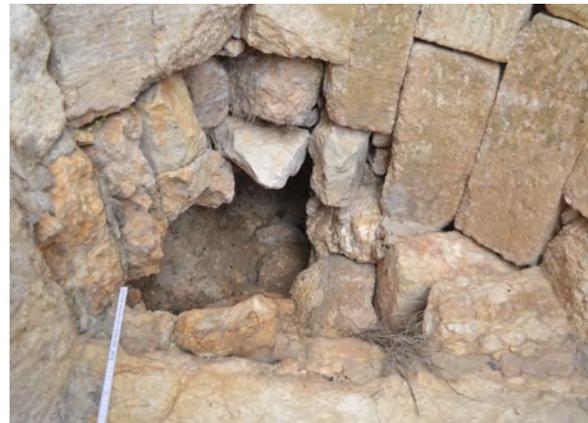
Das Gewölbe in der Mikwe weist im hinteren Bereich an der südwestlichen Ansicht eine Fehlstelle von Steinen auf (siehe Abbildung 149). Diese Fehlstelle hat eine Größe von etwa 0,5 x 0,5 Metern. Hier fehlt auch die Hinterfüllung, sodass sich ein Loch auftut, was nach oben hin etwa einen Meter in das Erdreich des nächst höheren Bergniveaus reicht.

Abbildung 149: Fehlstellen Gewölbesteine Mikwe 2 aus Anlage II.4.86

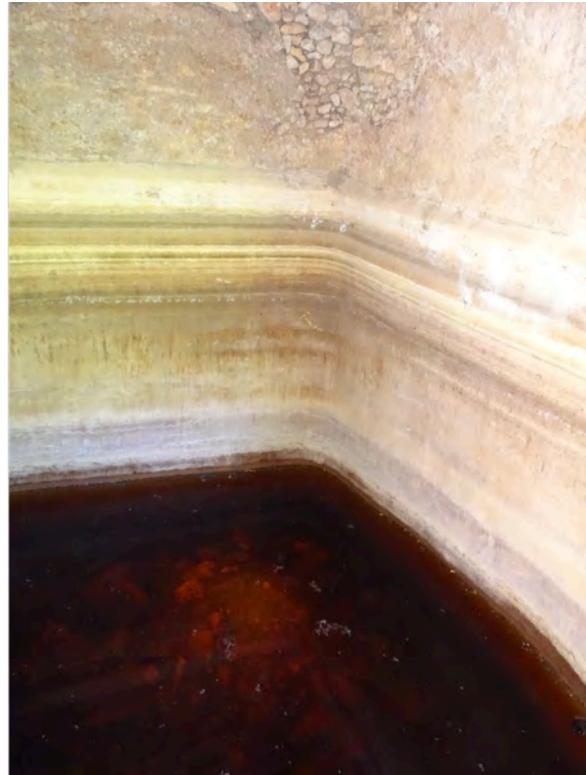
Abbildung 150: stehendes Wasser in der Zisterne aus Anlage II.4.89
