Die Aufdeckung von Relikten im Heiligen Land

Bestandsaufnahme, Untersuchung und Erhalt
zweier Mikwaot auf dem Zionsberg in Jerusalem

MASTERARBEIT

2.5 BAUZUSTANDS- UND SCHADENSANALYSE

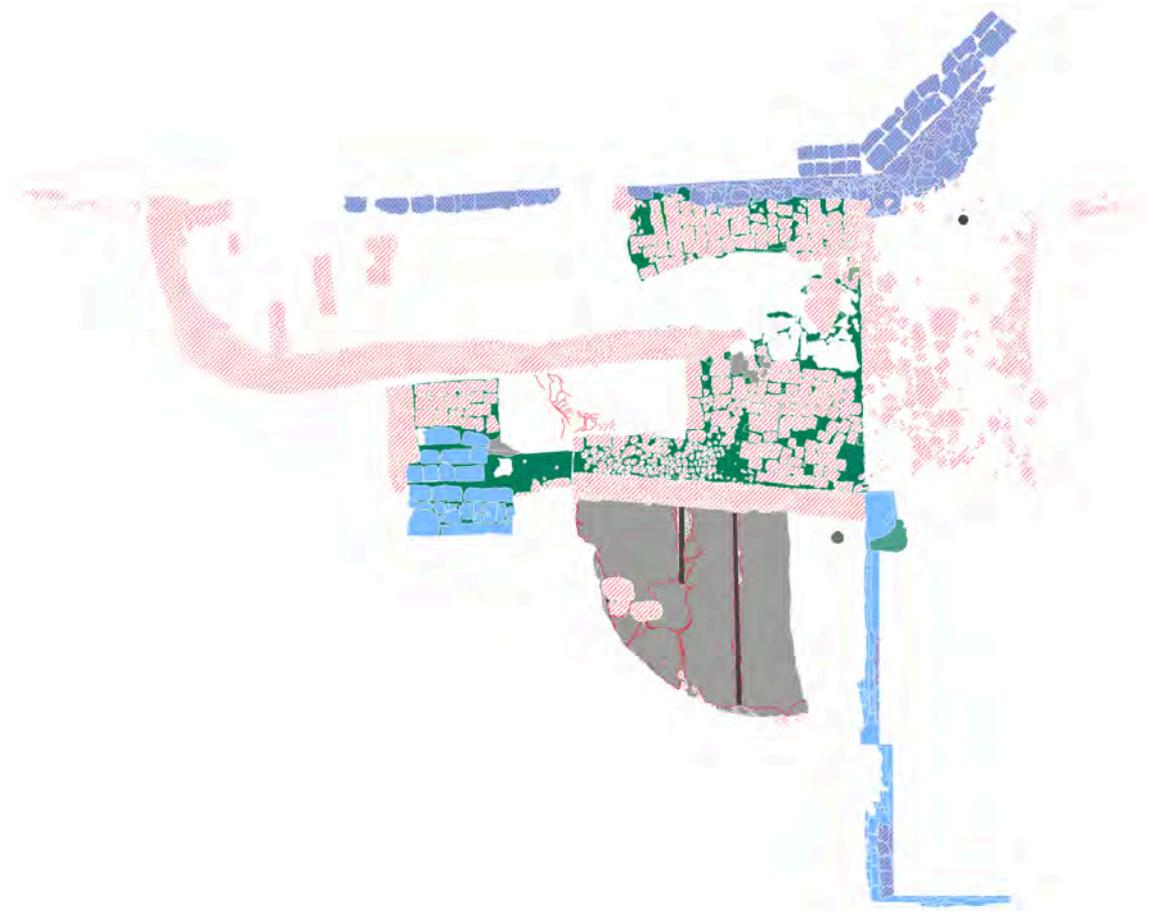
Abbildung 82: Ausschnitt aus Anlage III.5.1 Grundriss Kartierung Zustände und Schäden

Gemäß Abbildung 82 zeigt der Boden auf Mik-waot-Ebene Verluste von Fugenmörtel auf, die zur Stabilisierung der Bodenplatten dienen. An einigen Stellen ist der Mörtel gänzlich weg, so dass die Bodenplatten lose auf dem Felsbau- grund aufliegen. Auch die Verfugung zwischen den quaderförmigen Stufen des ersten Zu- gangs weist Fehlstellen auf. Dazwischen findet sich meist ein sandiges Gemenge (siehe Ab- bildung 83).

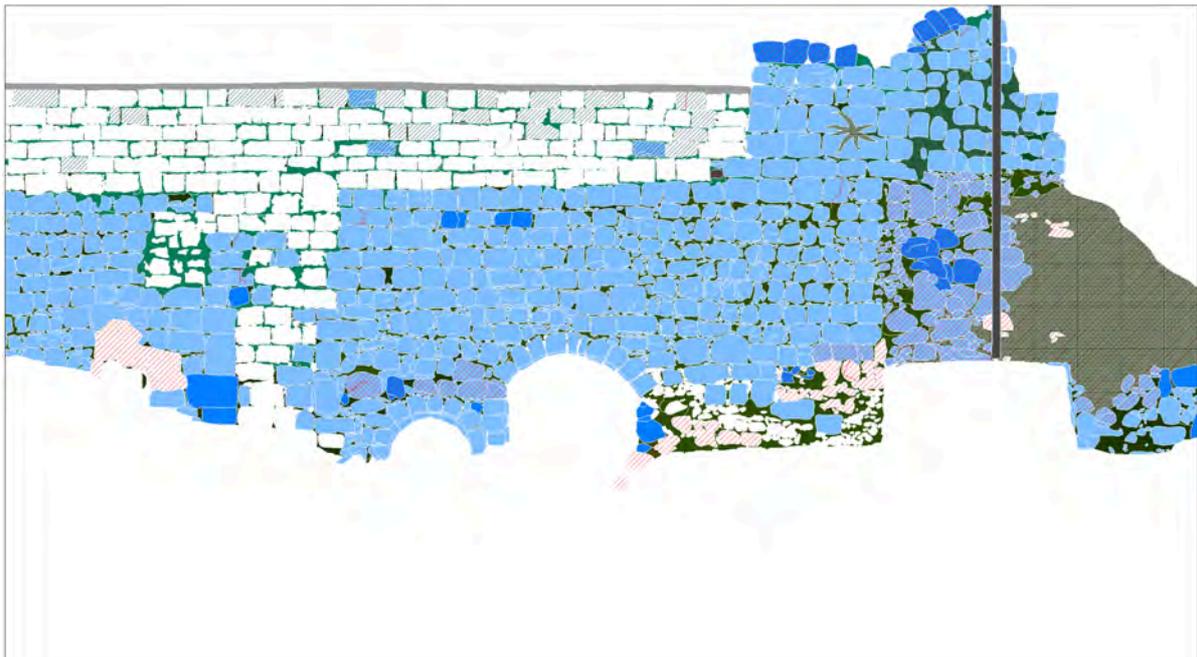
Abbildung 90: Ausschnitt aus Anlage III.5.8, Schnitt 2 Kartierung Zustände und Schäden

Mauer A weist viele unterschiedliche Zustands- und Schadensformen des Materials und der Konstruktion auf (siehe Abbildung 90 bzw. Anlage III.5.8). Die folgende Benennung ist rein exemplarisch. Die Zustände und Schäden lassen sich nahezu auf jeder Mauer der Anlage finden.

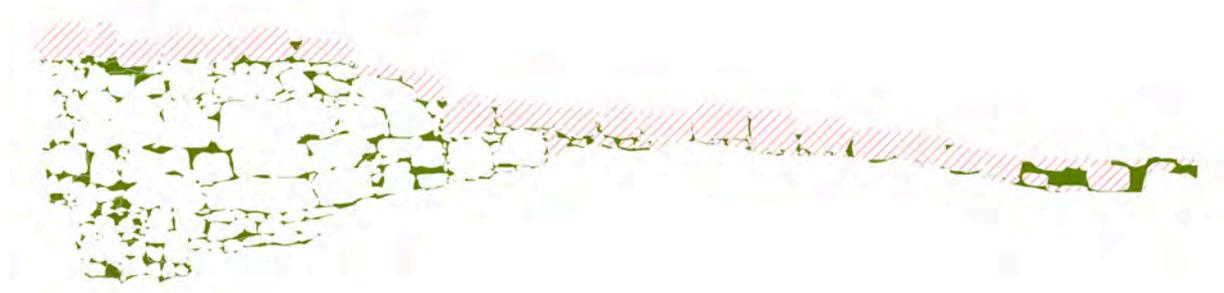
Abbildung 105: Ausschnitt aus Anlage III.5.7, Schnitt 1 Kartierung Zustände und Schäden

Sämtliche Schäden sind gemäß Abbildung 105 sowie in Anlage III.5.10, III.5.11 und III.5.12 kartiert.

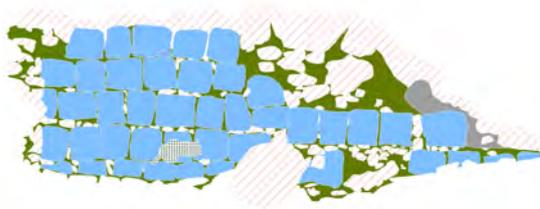
Abbildung 108: Ausschnitt aus Anlage III.5.9, Schnitt 4 Kartierung Zustände und Schäden

Die Zustände und Schäden sind gemäß Abbildung 108 und Abbildung 109 bzw. in den Anlagen III.5.9 und III.5.4 kartiert.

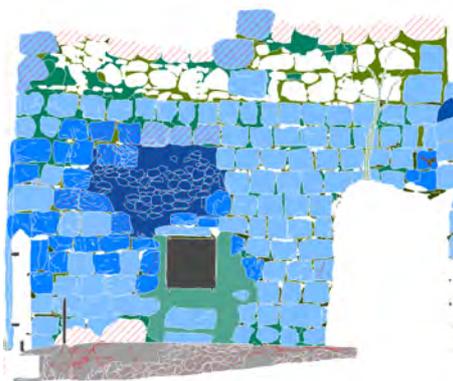
Abbildung 113: Ausschnitt aus Anlage III.5.2, Ansicht 1 Kartierung Zustände und Schäden

Auch an Mauer D treten Schäden an der Oberfläche infolge von Erosion auf. Der Mauermörtel sowie auch der Fugenmörtel aus Zement zeigen Fehlstellen auf (siehe Abbildung 113, Abbildung 114 und Abbildung 115). Es treten verschiedene Arten der biologischen Besiedlung auf.

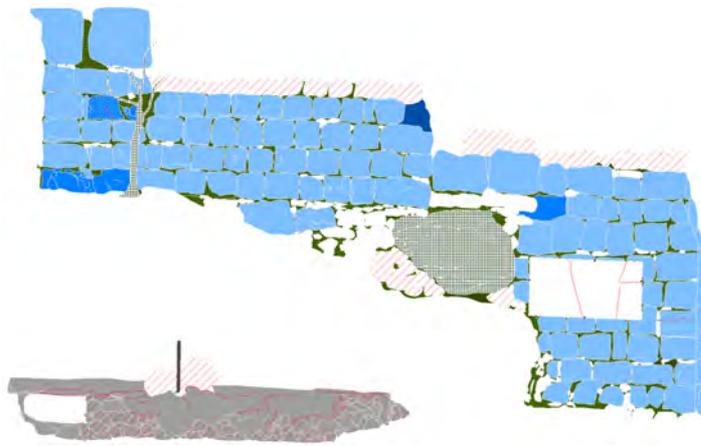
Abbildung 126: Ausschnitt aus Anlage III.5.3, Ansicht 2 Kartierung Zustände und Schäden

Wie in den vorherigen Beschreibungen der Zustände und Schäden, ist auch Mauer E von Witterungseinflüssen betroffen. Die Steine und Mörtel zerfallen und tragen zum Abbau des Bauzustandes bei (siehe Abbildung 126 und Abbildung 127). Die nachfolgenden Zustands- und Schadensbeschreibungen sind besonders an Mauer E aufzufinden, betreffen aber auch die gesamte Anlage.

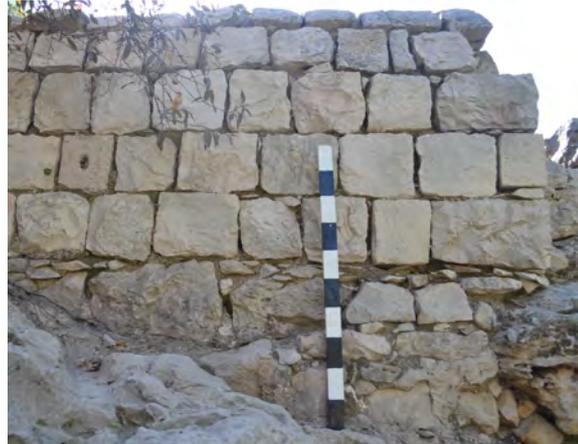
Abbildung 128: Quadermauer mit Bruchsteinen aus Anlage II.4.58

Wie in Abbildung 128 zu sehen, bröckelt auch hier der Mörtel ab, die Fugen sind von Moose befallen und die Steine weisen verschiedene Arten von Schäden infolge von Verwitterung auf.

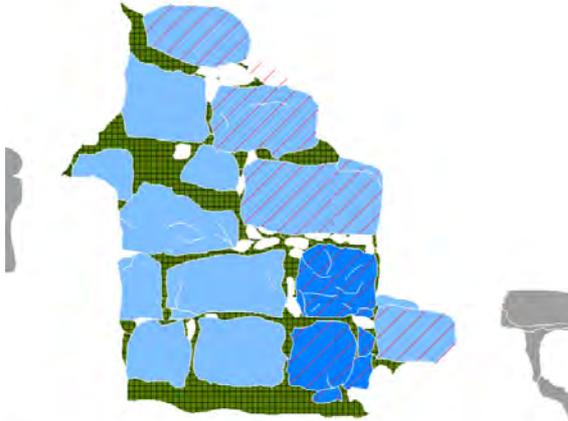
Abbildung 133: Ausschnitt aus Anlage III.5.3, Ansicht 2
Kartierung Zustände und Schäden

Auch Mauer F weist Zustände und Schäden infolge der Verwitterung an der Steinoberfläche und dem Mörtel auf (siehe Abbildung 133 und Abbildung 134). Häufig auftretende Schäden wie Alveolenbildung und Abschälen der Steinoberfläche und die biologische Besiedlung beeinflussen das Tragvermögen der Mauer.

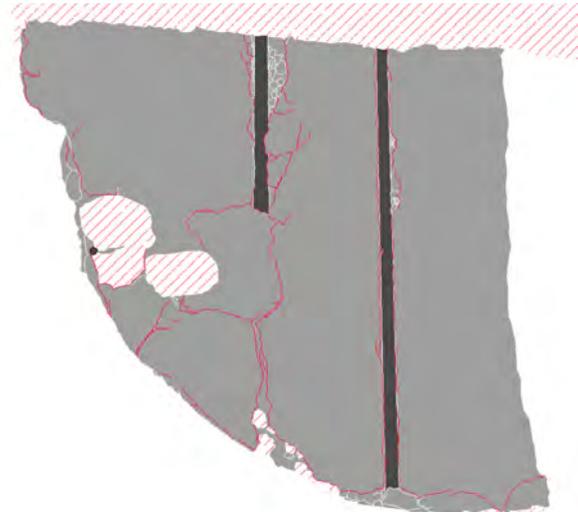
Abbildung 135: Ausschnitt aus Anlage III.5.1, Grundriss Kartierung Zustände und Schäden

Wie bei den bisher genannten Schadbildern, weist auch das Podest auf Friedhofsebene zahlreiche Schäden auf, wie Verluste an der Oberfläche und Risse im Beton sowie Korrosionsschäden der Stahlträger (siehe Abbildung 135 und Abbildung 136). Auch treten biologische Besiedlungen in Form von Moose und kleinen Pflanzen in den Fugen auf.

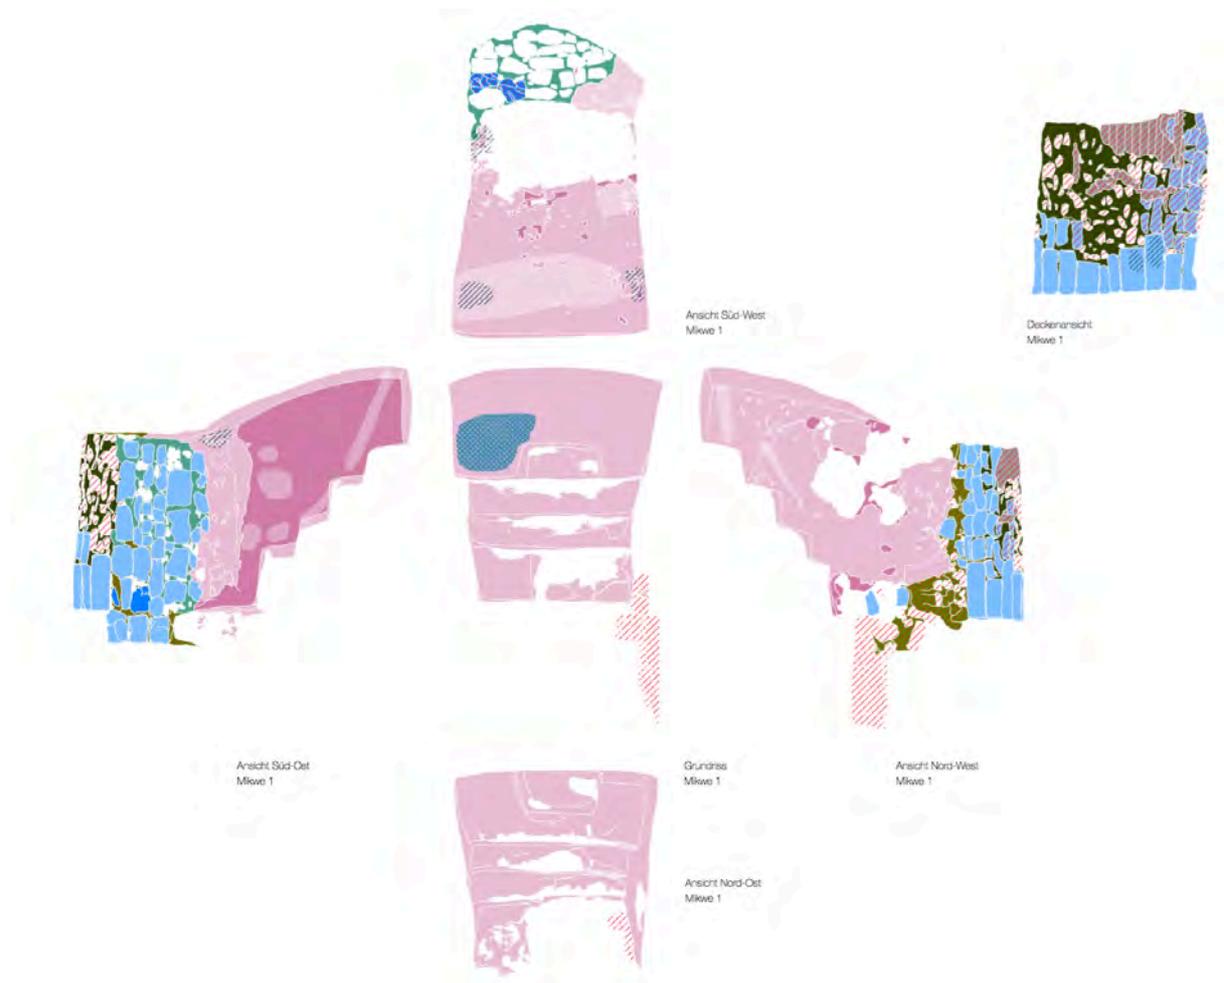
Abbildung 139: Ausschnitt aus Anlage III.5.5, Mikwe 1 Kartierung Zustände und Schäden

Beide Mikwaot weisen, wie bereits in den vorangehenden Kapiteln beschrieben, verschiedene Formen der biologischen Besiedlung auf (Wurzeln, Schnecken). Die Baustoffe scheinen, besonders in den beiden Bädern, von Feuchtigkeit betroffen zu sein. Dabei treten unterschiedliche Formen der oberflächlichen Verluste an den Baustoffen auf, die im Folgenden benannt werden (siehe Abbildung 139).

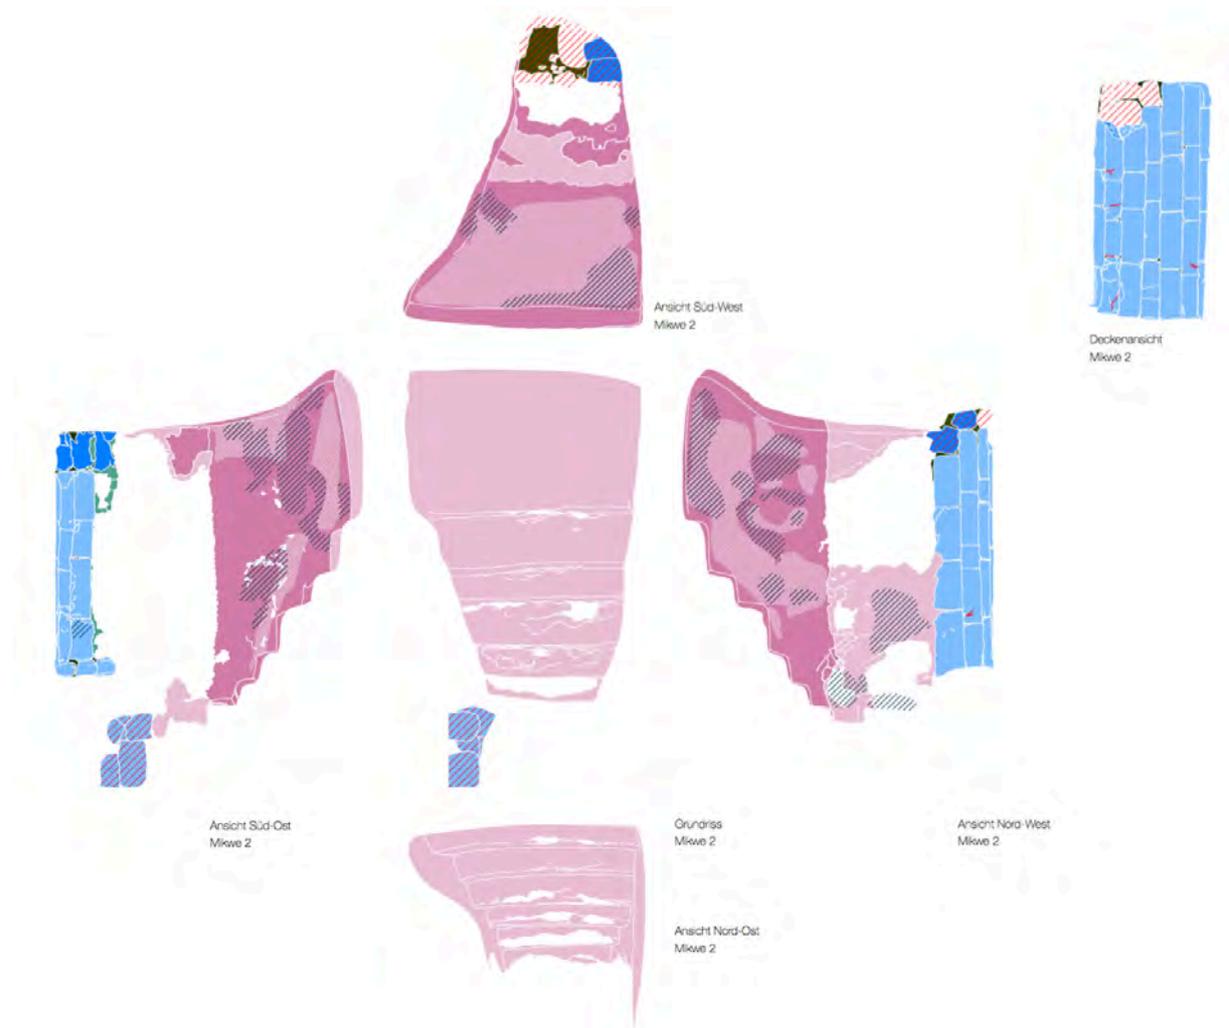
Abbildung 146: Ausschnitt aus Anlage III.5.6, Mikwe 2 Kartierung Zustände und Schäden

Auch in der zweiten Mikwe finden sich Hohllagen zwischen Untergrund und Putz. Die Formsteine im Gewölbe weisen leichte Verluste an der Oberfläche auf. Wie auch in der ersten Mikwe, treten in der danebenliegenden Mikwe Verfärbungen und Feuchtflecken im Beckenbereich auf (siehe Abbildung 146). Da die zweite Mikwe davon stärker betroffen ist, erfolgt nachstehend eine detailliertere Zustands- und Schadensbeschreibung dieser Schäden.

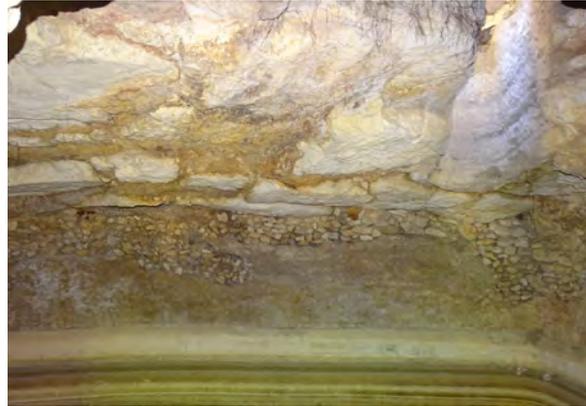
Wie bereits im Kapitel 2.5.1.2 aufgeführt, befinden sich im Deckenbereich der Zisterne Löcher (siehe Abbildung 151).

Dadurch entsteht die Gefahr, dass das Material abbricht und Teile der Decke bzw. des Bodenbereichs auf Mikwaot-Ebene einstürzen.

Abbildung 151: Deckenbereich in Zisterne aus Anlage II.4.92

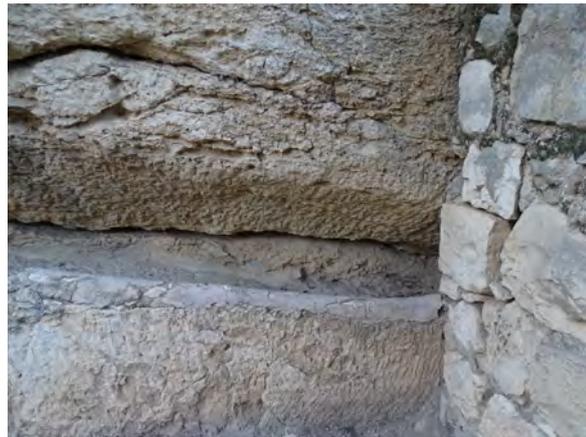
Die in Kapitel 2.1.5 benannten Zu- und Abflüsse transportieren Regenwasser entsprechend ihrer Fließrichtung in bestimmte Bereiche der Anlage (siehe Abbildung 152). Auch die Löcher im Bodenbereich der Mikwaot-Ebene bewirken, dass sich die Zisterne(n) weiter mit Wasser auffüllt.

Das Wasser kann sich ungehindert weiter in Bereichen ansammeln, in denen es nicht abfließen kann (Becken der Mikwaot, Zisterne(n)) und damit weitere Feuchteschäden am Bauwerk anrichten.

Abbildung 152: Wasserleitung Abfluss in die Zisterne aus Anlage II.5.95
